## Geplante Maßnahmen zur Behebung des Lecks

# Chronik des Wasseraustritts und der getroffenen Maßnahmen

## Ein technischer Defekt und seine Folgen

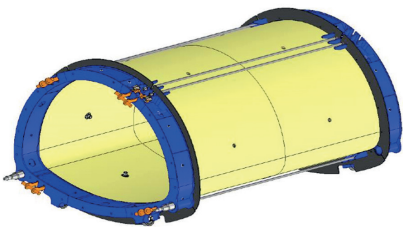
Konkret umfasst das Sanierungsvorhaben die Auskleidung der ersten 80 Meter des Grundablassstollens mit vorgefertigten glasfaserverstärkten Kunststoffringen (s. Bild oben), um die Struktur zu verstärken. Zudem ist der Austausch der bestehenden Grundablassschleusen durch neue Systeme vorgesehen.
